# Cristal *bruñido*

## PLATA SOBRE CRISTAL

Salvador García Lima\*

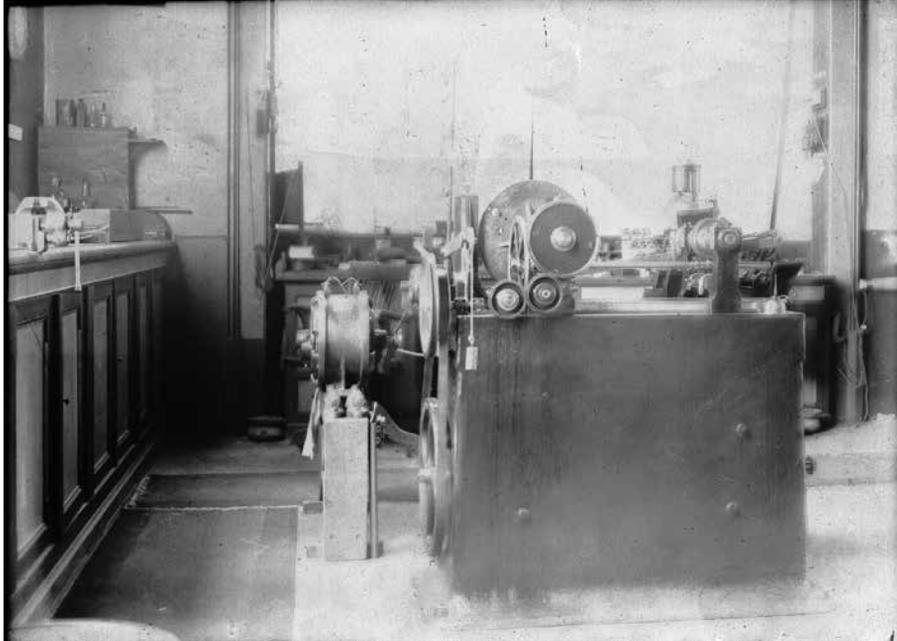
1. Pantógrafo. Localizado al centro de la toma, es de fabricación francesa, marca Janvier-París. Movidamente por fuerza de vapor, aquí se encuentra ya adaptado a la energía eléctrica. Los grabadores de monedas desarrollan sus diseños a gran escala en materiales blandos (antes arcilla o cera, hoy plastilina común). Los modelos originales eran trasladados a un material duro (antes en metales como el bronce y después en resina epóxica) al que se da el nombre de “medallón”. Éste se montaba en un pantógrafo como el de la foto, que mediante un palpador reconoce la superficie completa del modelo, transmitiendo mecánicamente cada relieve a una herramienta de corte que realiza, sobre un pequeño trozo de acero o “peto”, una reducción a escala que ya tiene las dimensiones definitivas de la moneda o medalla a fabricar. El proceso de grabado culmina con la obtención de los troqueles, uno para cada cara de las monedas.

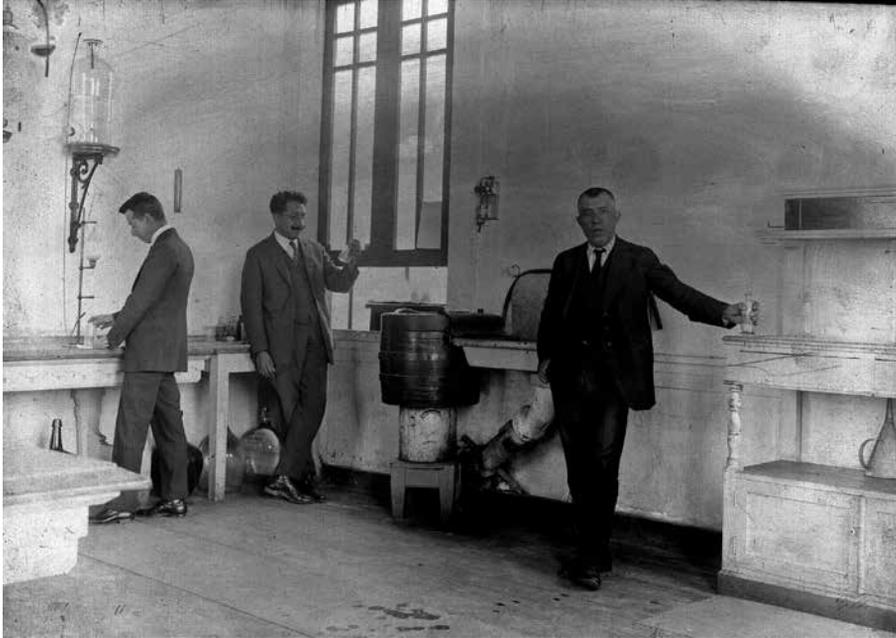
2. Laboratorio de ensaye. Cualquier metal introducido a la Casa de Moneda es sometido inmediatamente a un riguroso análisis químico llamado ensaye, mediante el cual se determina su ley o grado de pureza. Este análisis se realiza paralelamente por dos métodos: la llamada vía seca o copelación y la vía húmeda o método Gay-Lussac. El laboratorio mostrado en la foto corresponde a este último método. Un segundo ensaye se realiza una vez que en la sala de fundición se lleva a cabo la fusión y aleación de los metales. También se hacía un ensaye final tomando aleatoriamente muestras de las monedas acuñadas.

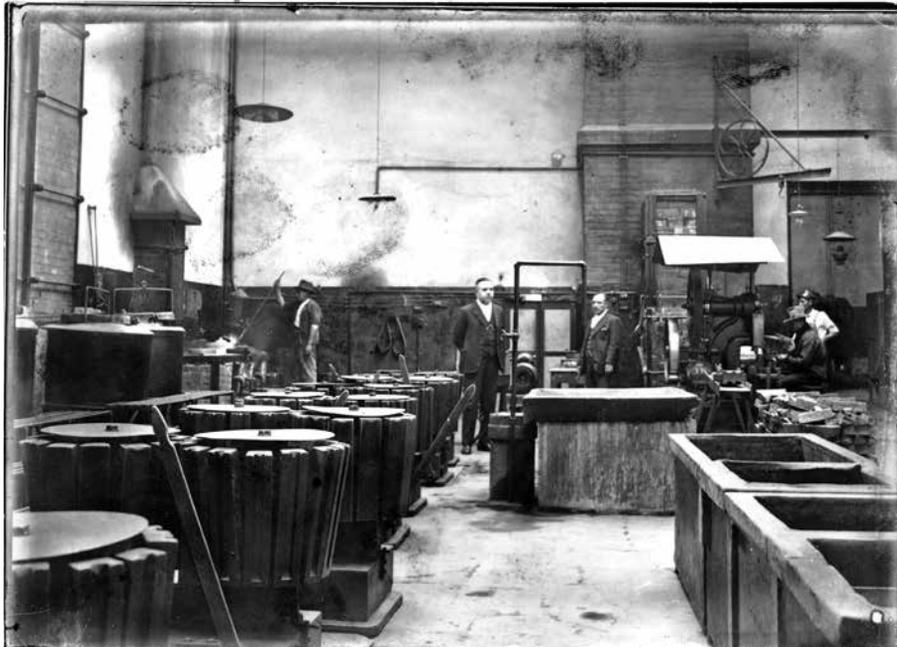
3. Rieleras y cortadora de puntas. A la izquierda del observador, en el fondo de la toma, un fundidor realiza el “batido” o mezcla de los metales ya fundidos; al frente aparecen las molderas o rieleras inventadas por el ingeniero potosino Bartolomé Vergara. En ellas se vertía el metal fundido para obtener rieles de aproximadamente 30 cm de largo, 6 de ancho y un espesor de 13 mm. Estos rieles eran luego convertidos en láminas de las que se obtienen los llamados “cospeles”, discos metálicos con el peso, diámetro y espesor de las futuras monedas o medallas. Como el vaciado del metal fundido en las rieleras se efectuaba de manera completamente manual, era inevitable que la punta y el extremo de los rieles resultaran porosos, de modo que se hacía imprescindible retirar esas partes. Esta labor se realizaba con potentes prensas hidráulicas, como la mostrada en el lado derecho de la fotografía. El espacio mostrado corresponde a lo que fue el efímero nuevo Apartado, construido a partir de 1894, y que luego de su cese albergó la fundición de oro y plata. La toma muestra precisamente la sección de plata, comunicada con la fundición de aleaciones de cobre mediante la puerta que aparece al fondo.

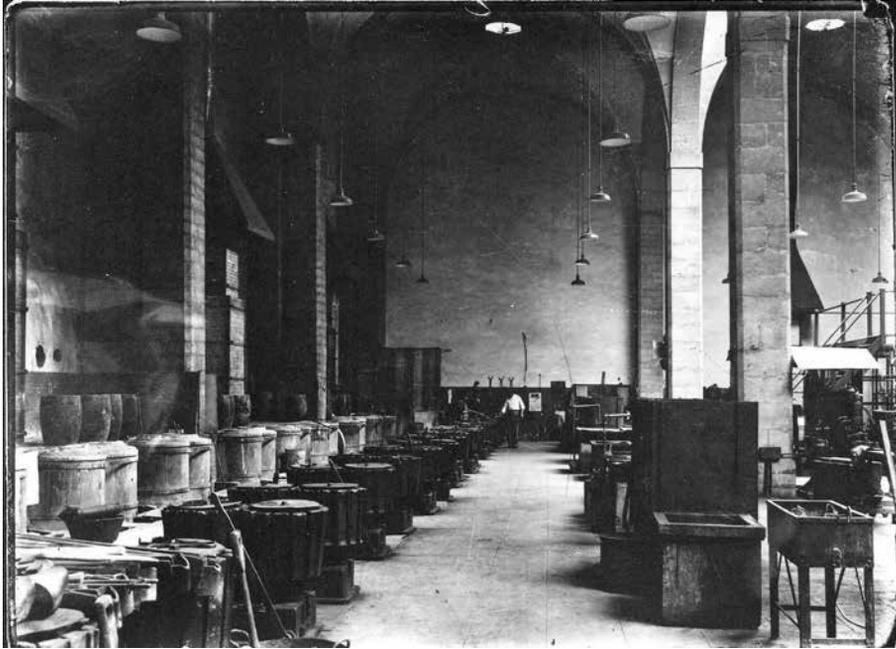
4. Nueva fundición. La imagen muestra la nueva ubicación de las fundiciones en un solo local. A la izquierda se aprecia una serie de crisoles nuevos de repuesto, y en un plano inferior la batería de hornos. Frente a ellos una hilera de las rieleras Vergara. Algún tiempo después de la toma se añadiría una hilera más de rieleras, manteniendo este aspecto de gran sala en funcionamiento hasta 1992. Hoy se puede admirar como parte del recorrido por el Museo Numismático Nacional. Esta enorme nave fue reconstruida como fábrica de ácido sulfúrico en 1843.

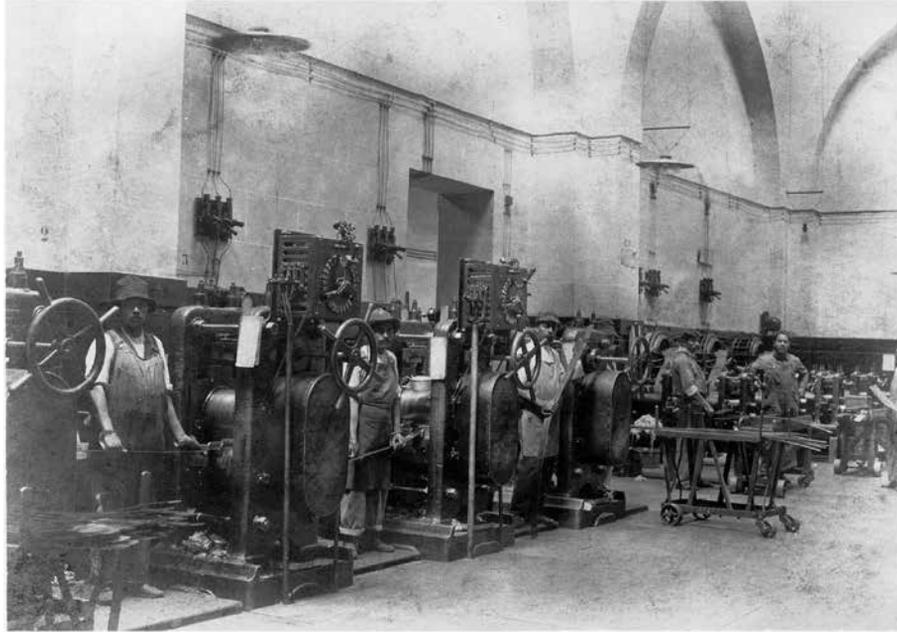
5. Laminado de desbaste. Los rieles obtenidos en la sala de fundición eran reducidos a láminas en esta potente batería de laminadores alemanes de la marca Krupp. Movidos originalmente por fuerza de vapor, en la imagen se muestran ya adaptados a la energía eléctrica. Al centro, el vano de la puerta que comunica hacia la flamante ampliación hacia el norte con motivo de la fallida incorporación de los TIEV. Al lado derecho de la toma se alcanzan a apreciar los pequeños laminadores, también de la marca Krupp, que daban el espesor definitivo a las láminas.

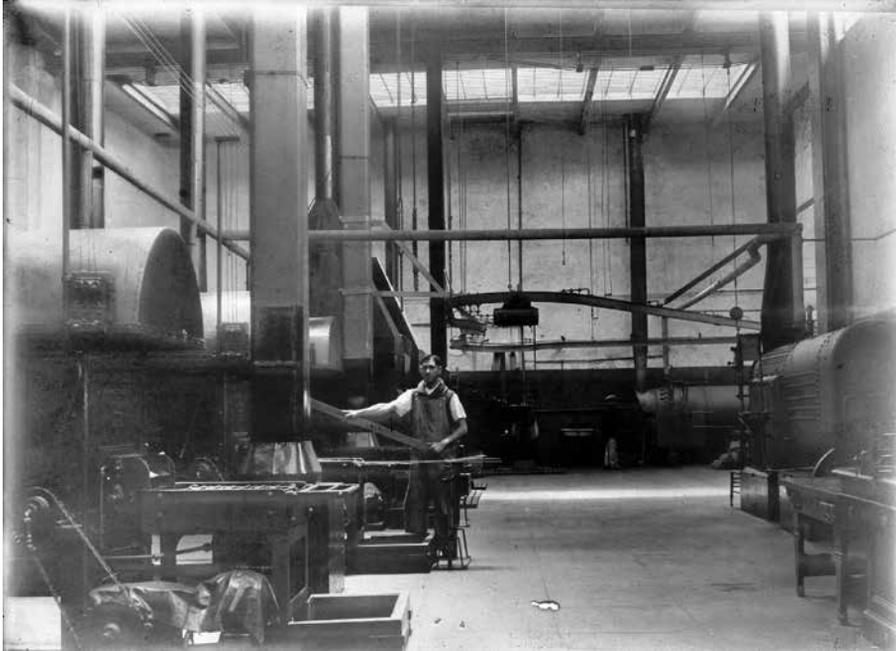
6. Recocido de rieles. La laminación de los rieles se realiza en tres etapas: laminación de desbaste, intermedia y de ajuste. Entre cada etapa el metal debe recalentarse a temperaturas cercanas a 800°C en hornos como se muestra en esta foto, a fin de recuperar las características de elasticidad que le permiten llegar hasta el espesor de las monedas a fabricar. El obrero al centro retira una lámina ya recocida. Al fondo se aprecia un tramo de un moderno monorraíl eléctrico del sistema Trolley, adquirido por la ceca en 1920. Algún tiempo después de la toma, sobre el muro del fondo se ubicaría una línea de lavado de cospeles, conservado hasta la fecha.

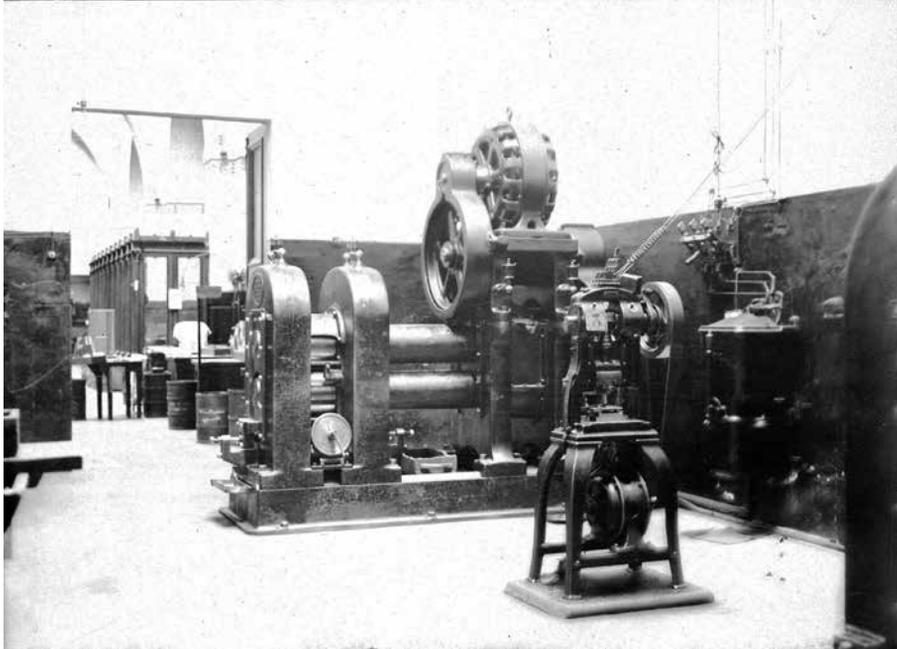
7. Laminador intermedio. Un laminador de fabricación estadounidense, adquirido en 1924, ocupa la ampliación del norte con motivo de la inconclusa fusión de la Casa de Moneda con los TIEV. El claro de la puerta permite atisbar hacia la sala principal de amonedación.

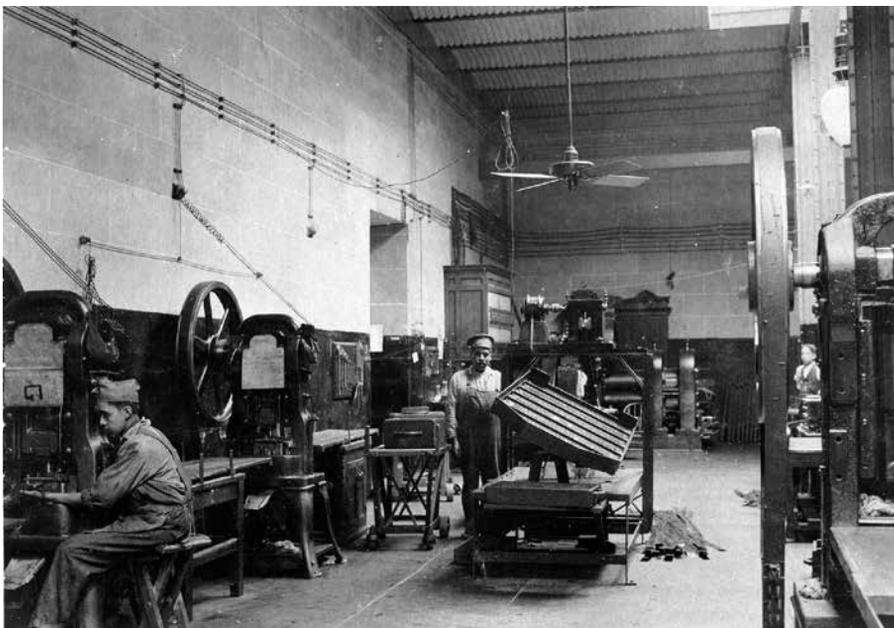
8. Corte de cospeles. Un operario en primer plano hace pasar láminas que ya han pasado las tres etapas de laminación a través de una prensa de corte, lo que da origen a los cospeles. Al centro de la toma, otro operario junto a una “zaranda” de fabricación local: se trata de una criba mecanizada con la que eran eliminados los cospeles “mochos”, producto de un corte defectuoso.

A continuación se presenta cada una de las fotos seleccionadas, acompañadas con sus respectivas descripciones como pie de imagen. Con excepción de la identificada con el número 8, de la que sólo existe un contacto, en todos los demás casos se conservan en el Museo los negativos originales en soporte de cristal.

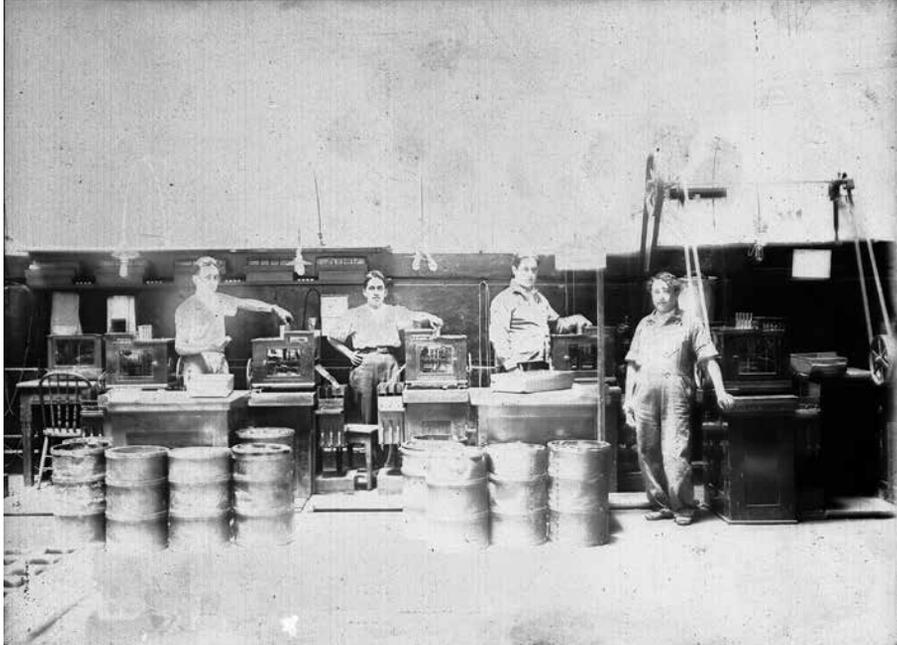
9. Balanzas automáticas. Esta foto muestra una serie de balanzas ubicadas en el lado sur de la sala de amonedación; a la derecha se observa el mecanismo de bandas que les suministraba la energía mediante pequeños motores eléctricos. Toda moneda tiene un peso teórico; en la práctica, alcanzar exactamente ese peso resulta muy difícil, por lo que desde el decreto para su emisión se establece un margen de tolerancia de unas cuantas milésimas por arriba y por debajo de ese peso ideal. Las diferencias entonces son humanamente imperceptibles; sin embargo, al embolsarse en bolsas con mil piezas cada una, éstas se multiplican y se corre el riesgo de entregar al banco metal de más o de menos. Para subsanar este riesgo, los cospeles eran clasificados con estas balanzas las cuales los expulsan por tres rampas distintas, según se encuentren en el rango superior o inferior del margen de tolerancia, llamándose “fuertes” o “febles”, respectivamente, o “justos” cuando alcanzan el peso ideal. Luego de acuñadas las monedas, cada bolsa con mil unidades era pesada para determinar los gramos faltantes y sobrantes; entonces se retiraba cierta cantidad de piezas y se reponía con piezas “febles” o “fuertes”, según el caso, hasta que la bolsa diera el peso exacto. Estas balanzas son orgullo de la Casa de Moneda, pues incluyen cambios realizados por nuestros técnicos en el diseño de las originalmente adquiridas en Alemania para lograr una mayor precisión, los cuales fueron adoptados por el fabricante.

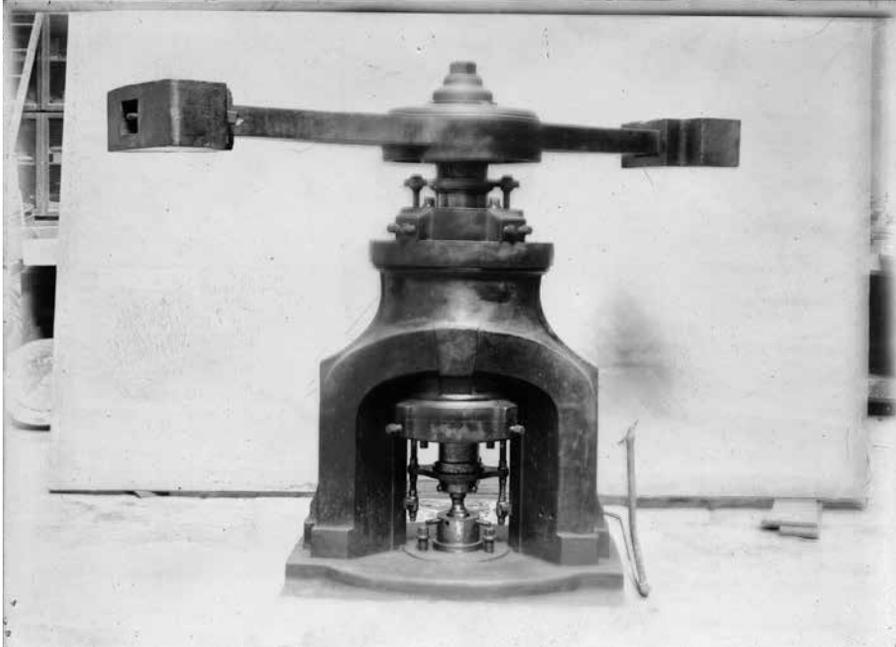
10. Prensa de volante. La prensa mostrada perteneció a la Casa de Moneda y es ejemplo de las que comenzaron a usarse en la Nueva España a principios del siglo XVIII, desplazando la ancestral tecnología basada en el golpe de martillo. El modelo que aparece en la foto fue desechado años después de tomarse esta imagen.

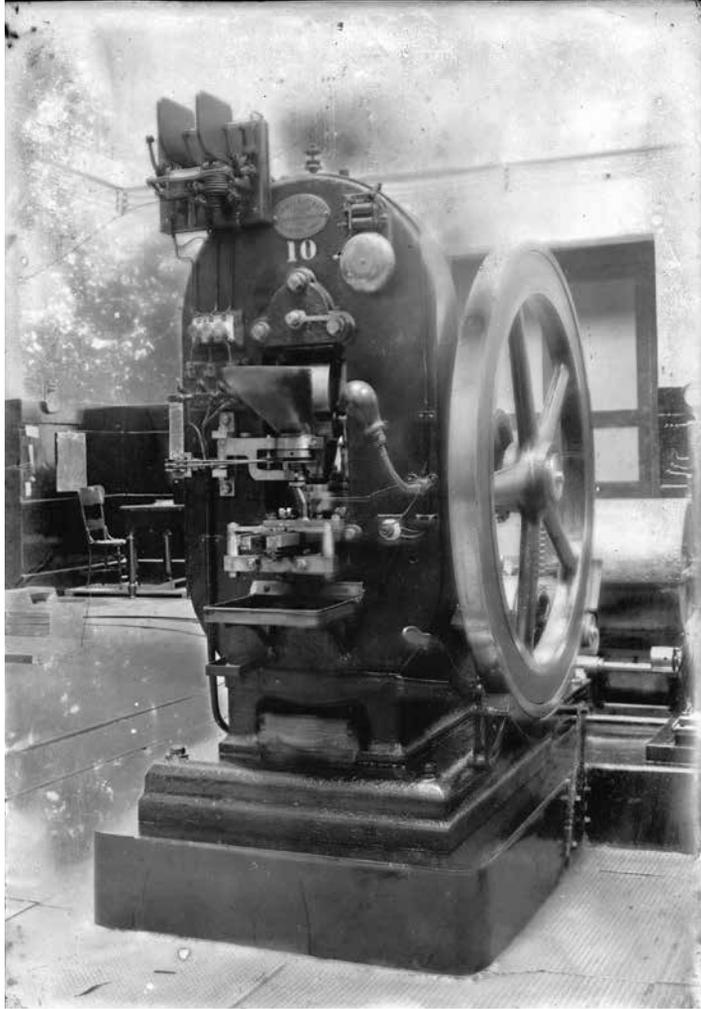
11. Prensa James Watt. Estas prensas fueron construidas en 1882 por Watt & Boulton en sus talleres de Birmingham. Movidas originalmente por fuerza de vapor, la de esta foto se encontraba ya adaptada a la energía eléctrica. El sistema empleado por Watt & Boulton se conocía como “de junta articulada” y fue inventado por un francés de apellido Thonnellier. En América ese sistema fue perfeccionado y desarrollado por diversas marcas.

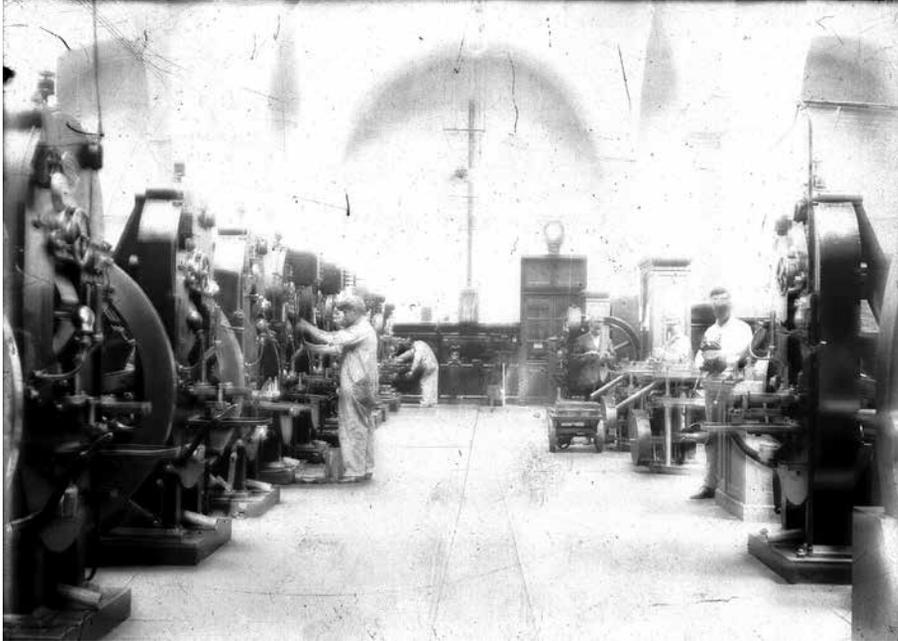
12. Sección de prensas, pasillo central de amonedación. Espléndida toma de la batería de prensas de acuñación de la planta de Apartado de la Casa de Moneda de México. Hasta 1970, cuando se inauguró la planta Legaria, en estas viejas prensas del siglo XIX se realizó la acuñación de toda nuestra moneda, e incluso la destinada para otros países. La batería está conformada por máquinas Watt & Boulton, Orr & Morgan, Bliss y la vieja "Bailarina", una prensa de tecnología francesa construida en 1832 que aún se conserva en operación, y aportó a la tecnología de acuñación el sistema de "junta articulada", aprovechado y desarrollado por diversos fabricantes.

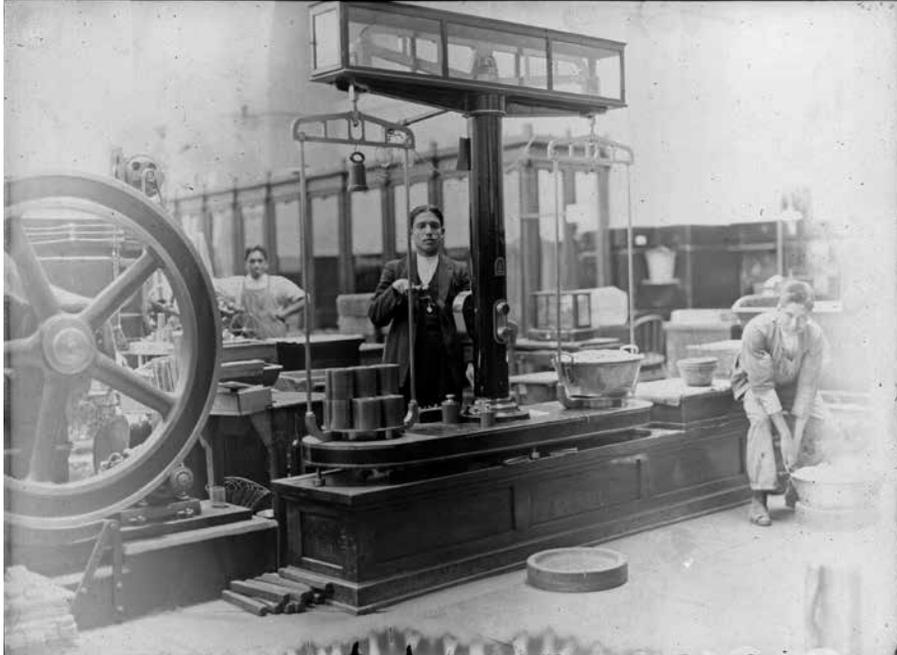
13. Balanza de control. Un operario verifica el peso de los materiales con su balanza de control en la sala de amonedación. Estos instrumentos de alta precisión (que detectan diferencias de una milésima de gramo en pesadas de hasta 500 kg) comenzaron a fabricarse en la Casa de Moneda desde la segunda década del siglo XX, bajo la guía del ingeniero Francisco Valdés, director del establecimiento de 1915 a 1942. Ésta era la primera fase del proceso de “revisión y cuenta”; luego las monedas serían sonadas (para verificar que tuvieran su tintineo característico), y después contadas y embolsadas en talegas de lona.

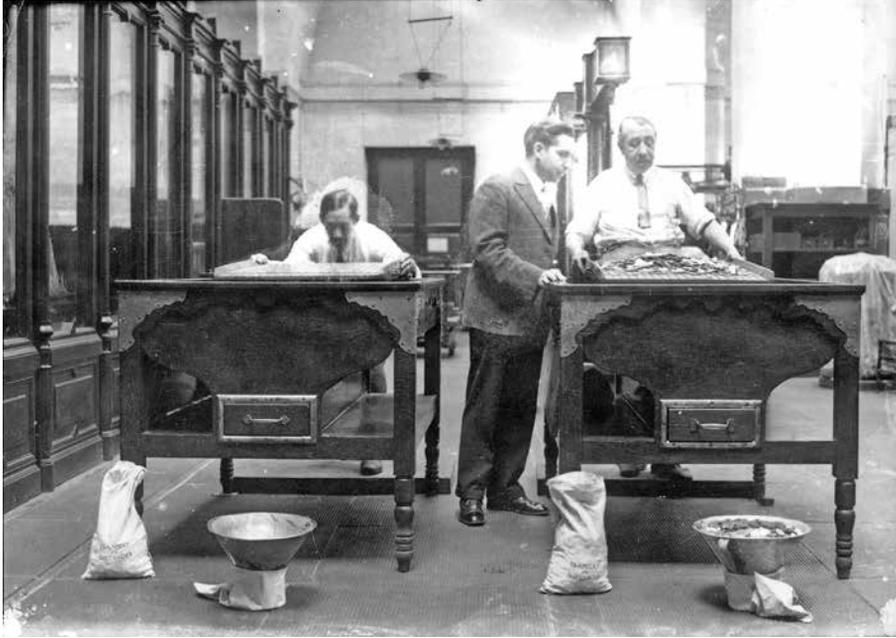
14. Contadora manual. Una vez acuñada, la moneda debe ser contada. En la planta de Apartado a finales del siglo XIX comenzaron a usarse contadoras manuales o de mesa como la que muestra la foto. La parte principal del conjunto es la tabla ranurada, en la que mediante vigorosas sacudidas las monedas se alinean perfectamente; una vez logrado, el conteo es aritméticamente infalible: tantas piezas por ranura, por el número de ranuras en la tabla. En plena era digital, las monedas de oro siguen siendo entregadas a los cajeros del Banco de México mediante una contadora de este tipo.

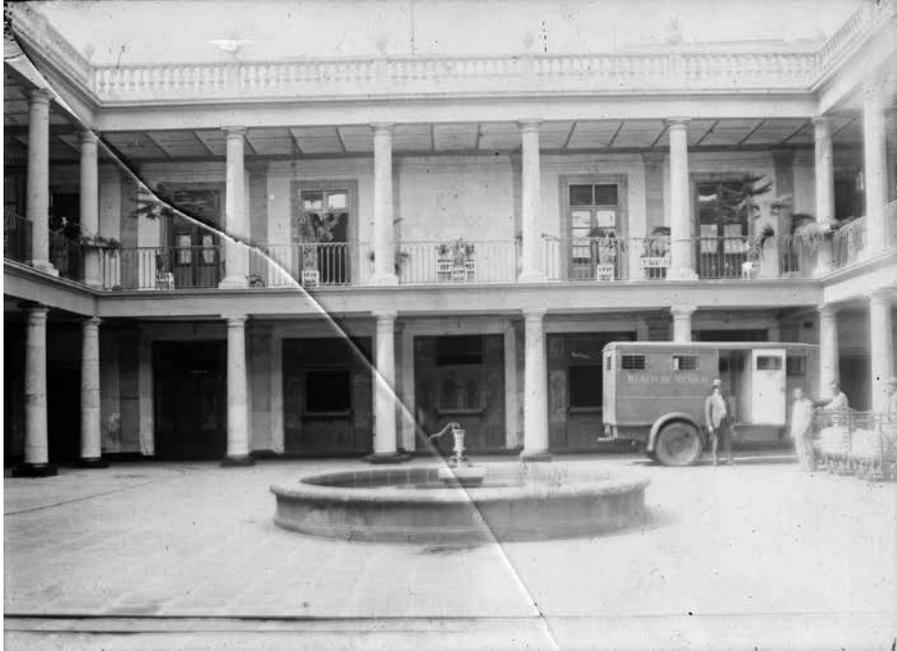
15. Patio, fuente y camión Banco de México. Esta foto muestra el patio central de la Casa de Moneda en Apartado. Un camión del Banco de México espera que el cajero reciba la libranza para ser transportada a sus bóvedas de seguridad. En el pasillo elevado, al fondo, la presencia de maceteros y una solitaria mecedora semi-oculta tras una columna, nos hablan del carácter habitacional del área: se trata de la casa habitación de los directores de la ceca. La costumbre de que estos funcionarios ocupasen viviendas de la Casa se canceló hasta la década de 1980. Las talegas que forman la libranza se encuentran del lado derecho de la toma, estibadas sobre pequeños furgones de ferrocarril de sistema Decauville. Todavía en la época de la toma, los demás materiales eran transportados a lo largo de casi 700 m de vía por tiros de mulitas, sistema que debió suprimirse a causa de que el espacio destinado a macheros y graneros fue ocupado por las ampliaciones originadas por el intento de anexión de los TIEV. La fuente que se observa al centro fue desmantelada y esta foto ha servido para el proyecto de restauración actualmente llevado a cabo, que incluye su restitución.

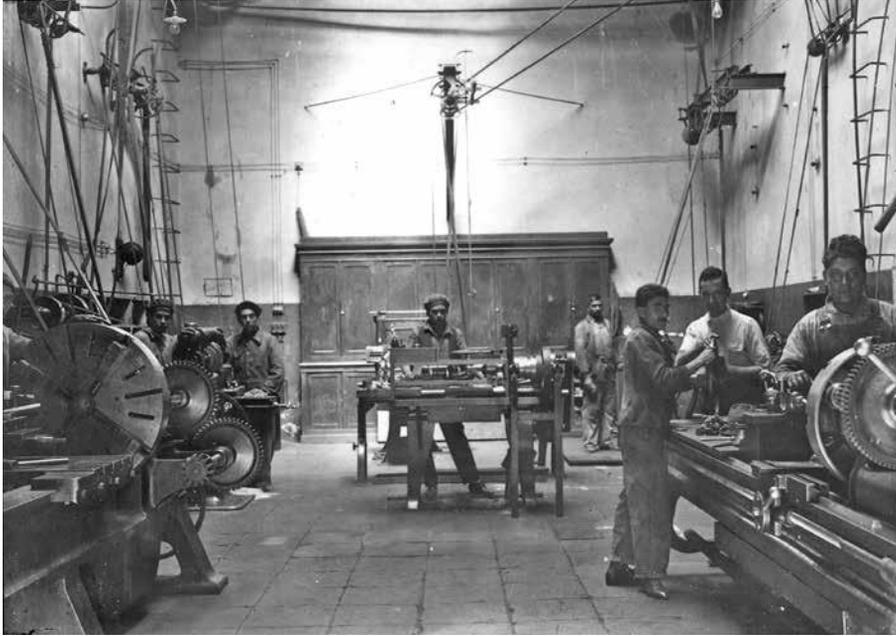
16. Taller mecánico. Para la segunda década del siglo XX, el equipamiento de la planta de Apartado ya era notablemente longevo. Esto, aunado a las condiciones creadas por la Primera Guerra Mundial y las consecuentes dificultades para obtener implementos o refacciones europeos, obligó al establecimiento dentro de la Casa de Moneda de una serie de talleres, entre ellos el mecánico que se ve en esta foto, encargado de fabricar cualquier refacción necesaria.

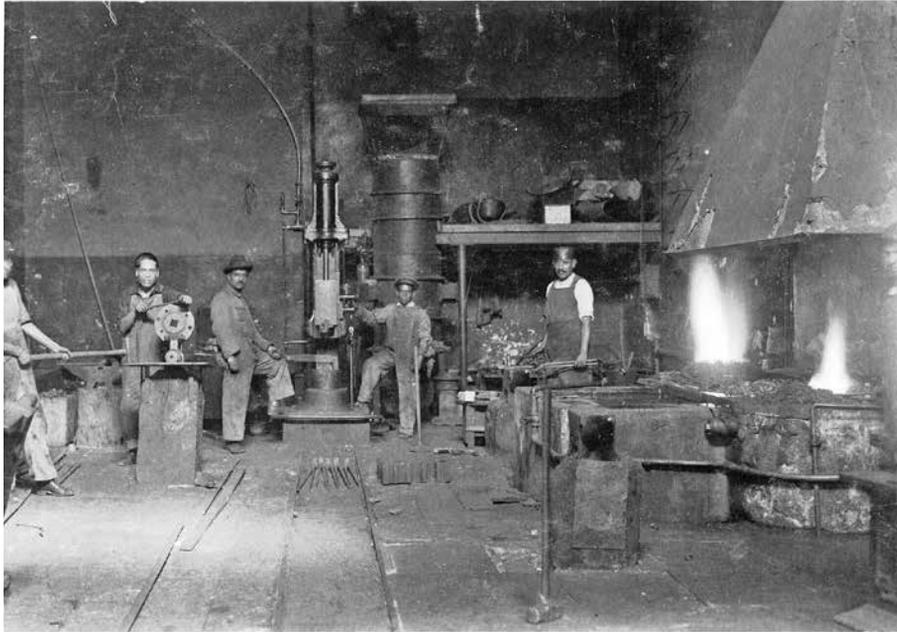
17. Taller de herrería. Un grupo de operarios posa al centro del taller de herrería, encargado de suministrar todas aquellas herramientas y utensilios (batidores, tenazas, etcétera) que fuera posible obtener mediante la fragua. Al centro del conjunto un hermoso martinete a vapor que, junto a su caldera, permaneció en su sitio hasta 1997. Este taller, al igual que el mecánico, ocupó el lado oriental del apartado construido a partir de 1894.
